Progetto: RECUPERO EDILIZIO AD USO PARROCCHIALE

RELAZIONE TECNICA

PARROCCHIA S.ANDREA APOSTOLO – PERNATE EDIFICIO AD USO PARROCCHIALE

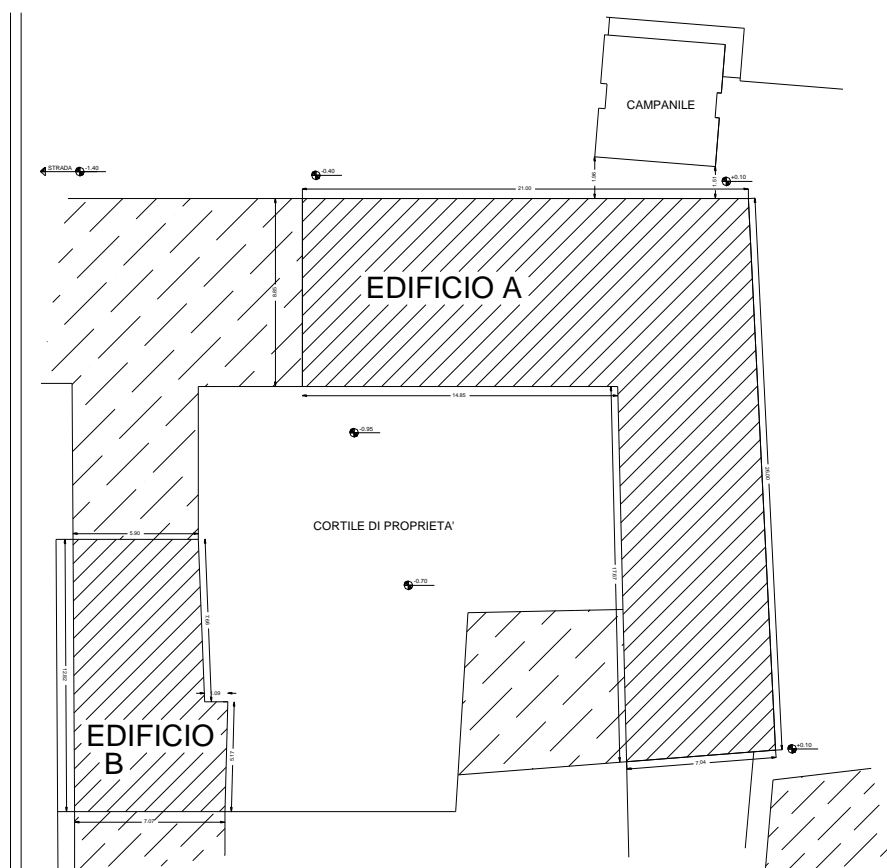
Gli edifici sono situati in un contesto di corte in pieno centro abitato , sono oggetto di intervento due corpi distinti individuati in figura come EDIFICIO A ed EDIFICIO B.

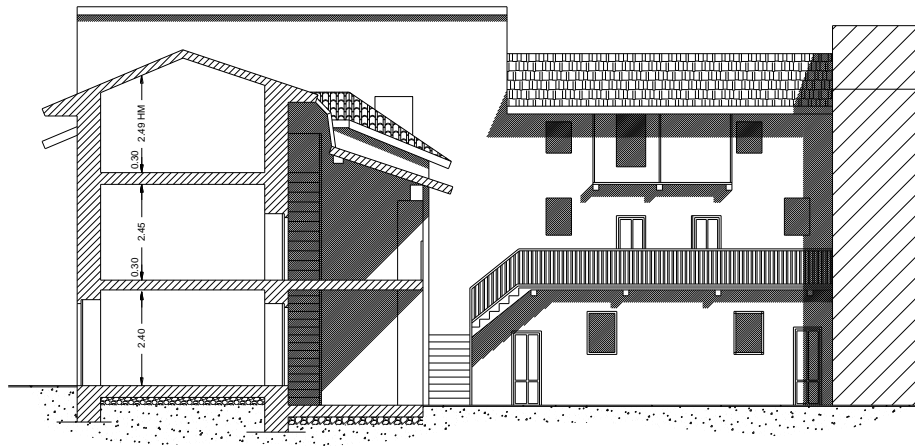
Dal punto di vista statico si evidenziano i comportamenti tipici delle strutture in muratura ai cui carichi permanenti iniziali si sovrappongono gli assestamenti lenti del piano di posa, le coazioni dovute ai cicli termici stagionali, gli effetti del ritiro e del vento; risulta evidente come le zone che risultavano tese nel primo periodo, o per fatica o per superamento della resistenza di trazione, finiscono in gran parte per cedere o per fratturarsi; le deformazioni iniziali crescono e la struttura dallo stato iniziale di completa integrità, passa attraverso nuovi stati caratterizzati da sempre più ampie parzializzazioni delle parti che man mano risultano tese al di là della resistenza limite .

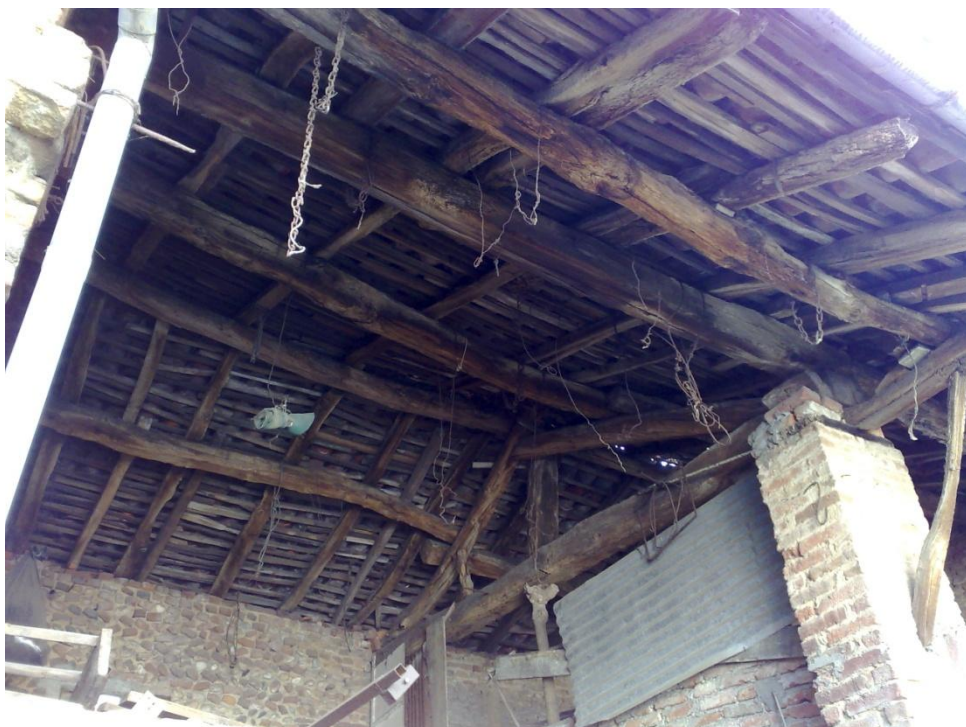
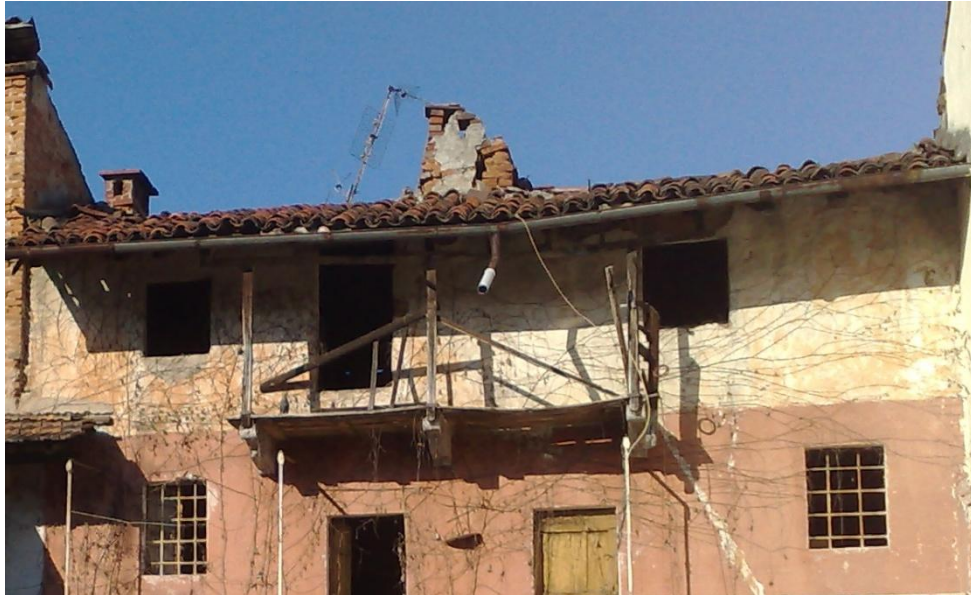
COPERTURA

La copertura di entrambi gli edifici è lignea sormontata da coppi.

La realizzazione evidenzia già una disomogeneità nelle dimensioni delle travi principali e secondarie, travi che presentano evidenti segni di ammaloramento con di nodi totalmente degradati sia nel puntone che nella catena, sono inoltre presenti in alcune travi segni di spaccatura e fessurazioni, a questi elementi si aggiunge la presenza di travi e travetti degradati da parassiti xilofagi animali e vegetali.

La copertura in coppi è visibilmente ammalorata e presenta diverse discontinuità nella posa.

Si ritiene pertanto necessario ed indispensabile per i gravi motivi sopra relazionati, procedere all'abbattimento degli immobili assolutamente non recuperabili ed inutilizzabili allo stato attuale. Occorre inoltre procedere in tempi brevi alla posa di adeguata recinzione al fine di salvaguardare l'incolumità di cose e persone.

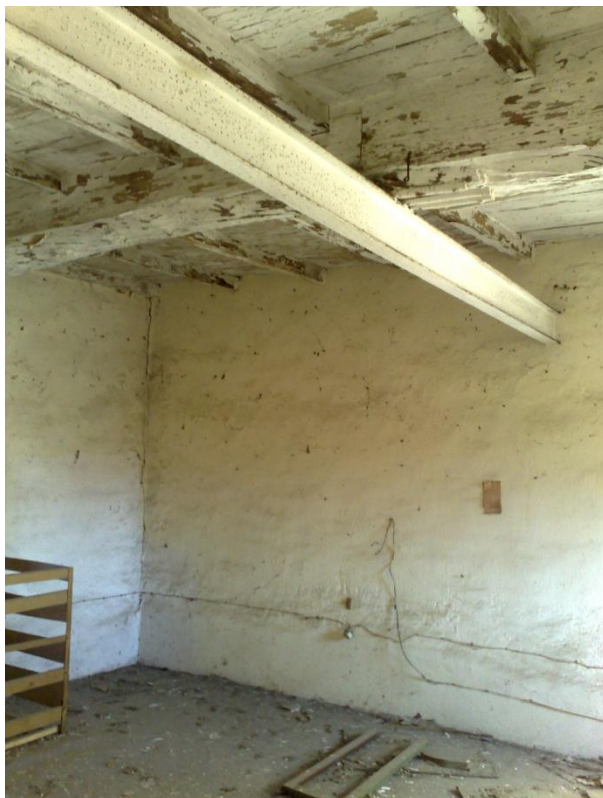
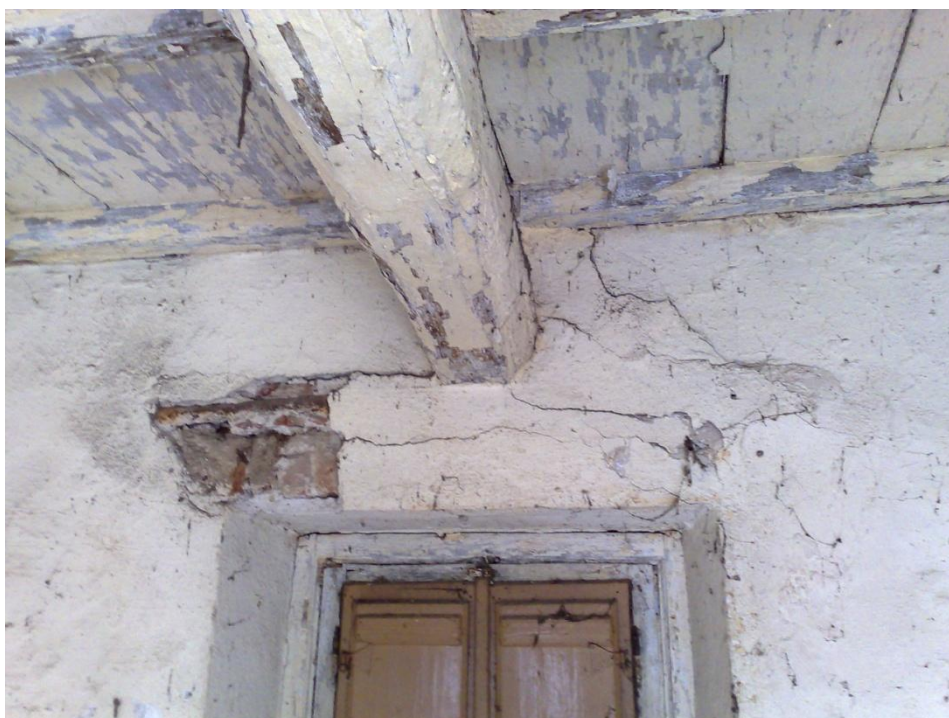
Le travi sono in parte ammalorate con spaccature e fessurazioni, a questi elementi si aggiunge la presenza di travi e tavolati degradati da parassiti xilofagi animali e vegetali.

In corrispondenza degli appoggi si evidenziano crepe di dimensioni non trascurabili .

Gli orizzontamenti sono lignei e poggiano su travi anch'esse di legno e sui muri portanti. Sono presenti segni di interventi successivi tesi alla sostituzione di alcune travi con putrelle in ferro.

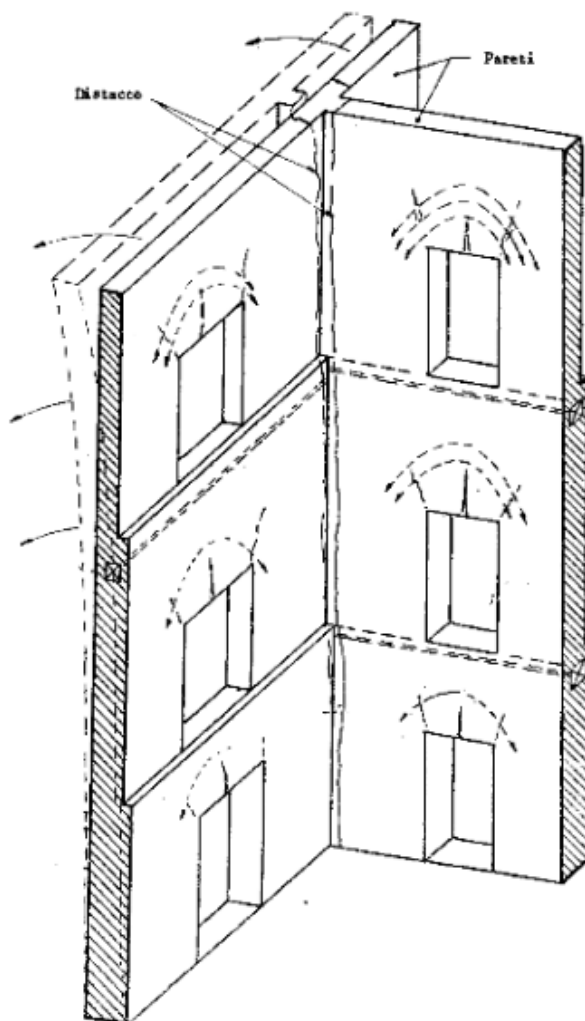
Inoltre, negli spigoli degli edifici, laddove i solai sono orditi parallelamente alla parete, manca un pur minimo vincolo trasversale (almeno l'attrito) e quindi, il muro può manifestare tendenza a ribaltare verso l'esterno

a questi elementi vanno aggiunti evidenti segni di crepe dovute a presenza di sovraccarico localizzato dove le fessurazioni sono verticali o inclinate a 45° nella zona immediatamente sottostante il carico;

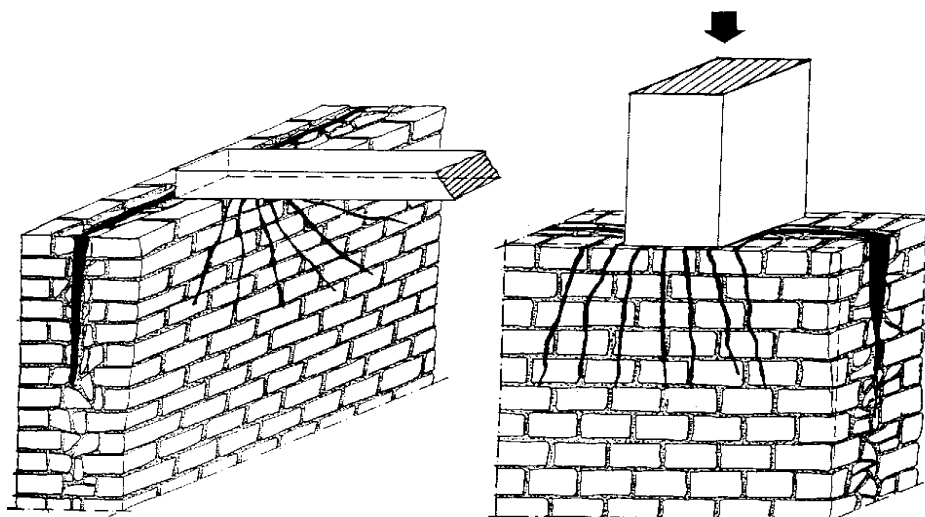
La frattura si determina nel piano medio sempre immediatamente sotto il carico;

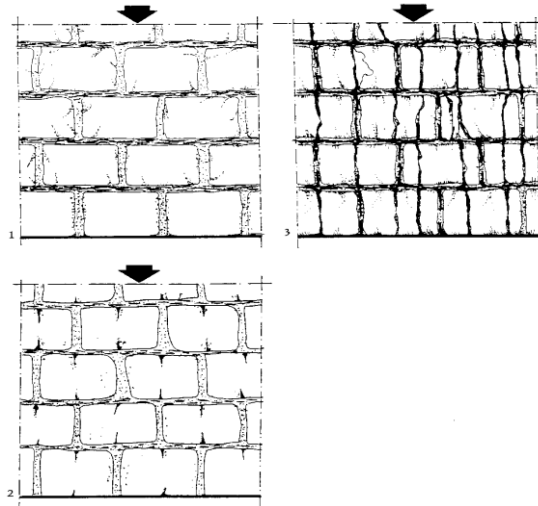
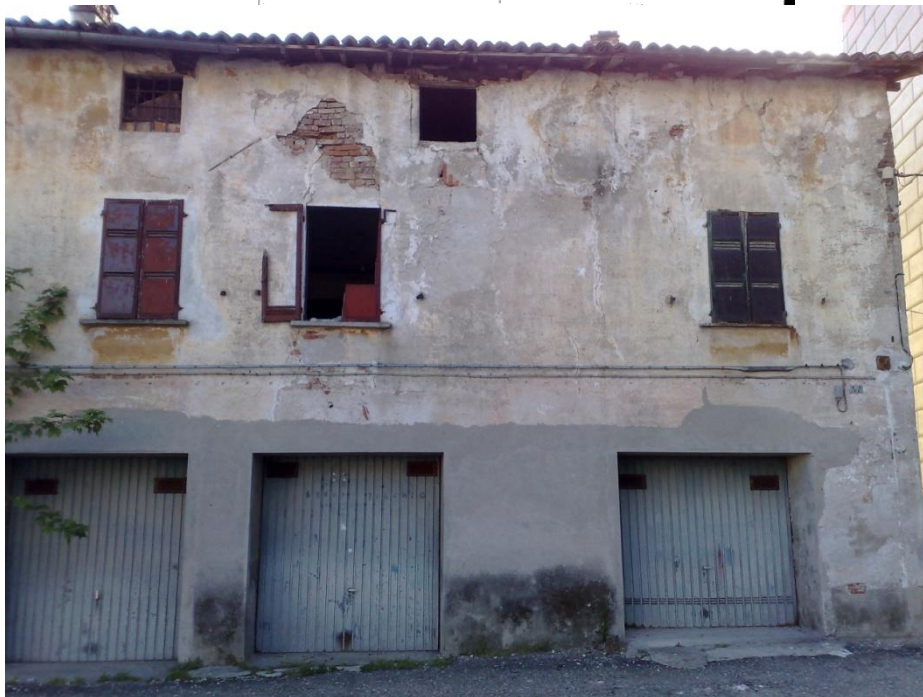
I muri sono tutti in muratura di mattoni, alcuni dei quali hanno funzione portante; presentano tutti evidenti segni di dissesto con crepe e fessurazioni accompagnati da dissesti di gradini, soglie e parapetti; queste sono in parte dovute a vetustà ed hanno abbassato il carico di rottura del materiale all' aumento del carico a seguito di sovracostruzioni e disomogeneità delle sezioni reagenti.

Questo porta all' acuirsi di fenomeni di schiacciamento in cui la struttura muraria non resiste in una determinata zona ai carichi cui è soggetta provocando una tensione di compressione che supera la capacità di resistenza della muratura avendo come effetto sui materiali costituenti la muratura la riduzione in parti minute.

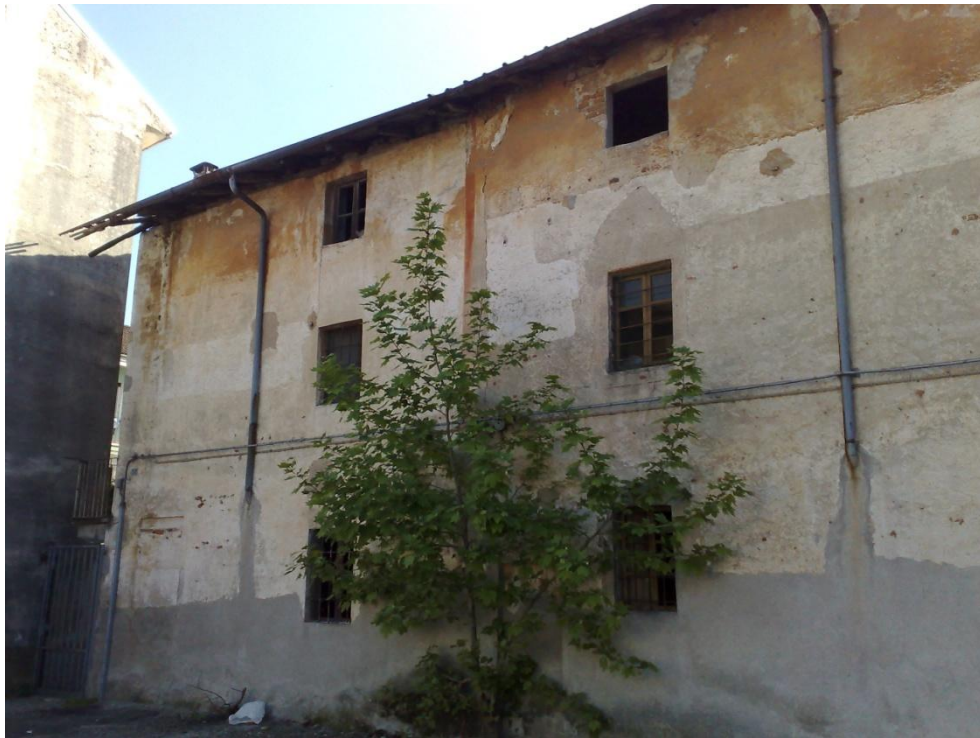
Il degrado delle malte dovuto alla vetust  contribuisce in modo determinante all'indebolimento delle strutture murarie; le malte invecchiando perdono la loro coesione, inoltre possono perdere la loro aderenza ai materiali lapidei e quindi non fare pi  presa;

La coesione e l'aderenza si annullano nel tempo pi  o meno rapidamente in relazione alla composizione della malta stessa, alla manipolazione e all'impiego che ne   stato fatto; la malta che ha perso coesione diventa pulvirulenta, sfarinandosi tra le dita.

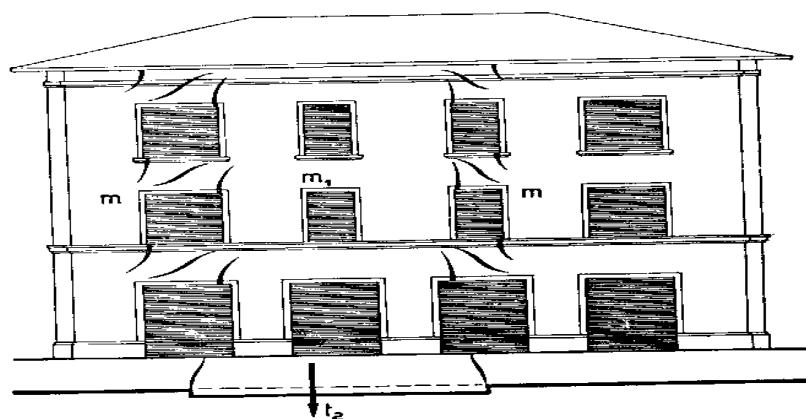
Sono presenti segni di cedimenti differenziati dovuti alle non ottimali condizioni di portanza del terreno che pregiudicano la stabilit  dell'edificio; si evidenzia come le fessurazioni seguono le linee di minor resistenza e si localizzano nelle regioni murarie poste tra l'una e l'altra apertura della stessa verticale pi  prossima al limite del cedimento.
